TX381Hにて  
・引込不良  
・S2エラー

TX381Hにて  
・引込不良  
・センサエラー

TX381Hにて  
・S2エラー18,19  
・S6エラー39  
・S7エラー46,48

TX381Hにて  
・かんばんジャムエラー発生。  
・搬送ベルトが外れない除去の方法

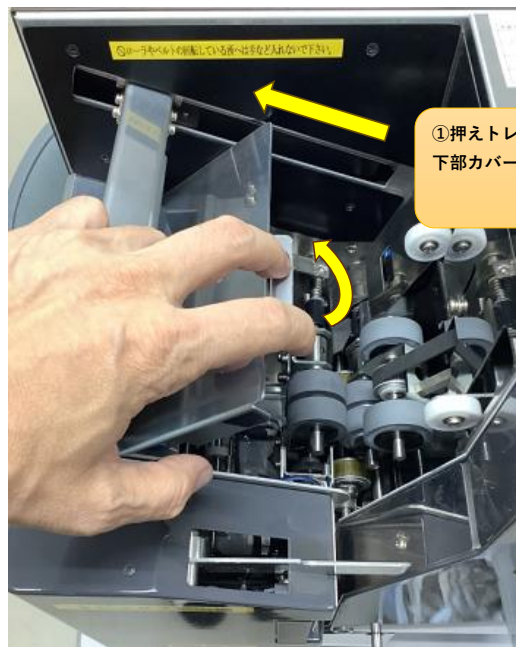
① 押えトレイを上引き、  
下部カバーをはね上げる

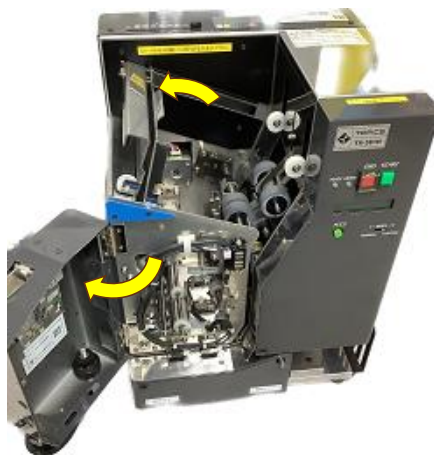
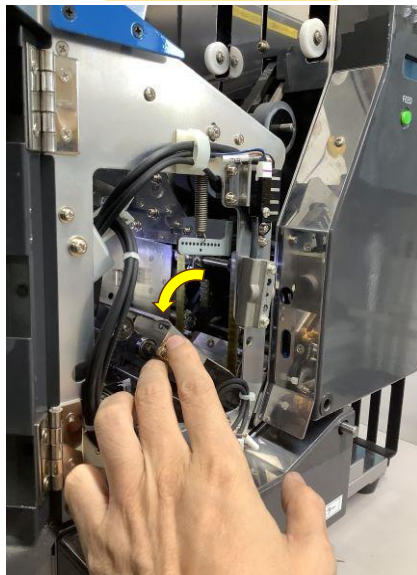
① ホッパーカバー、  
オープンカバーを  
開ける

② 搬送部ローラーブラケット  
を開ける

搬送ベルトが正常に掛かっ  
ているイメージ図

① 搬送ベルトが外れていた場合、ベルトをゆっくり回しながらプーリーに掛け直す

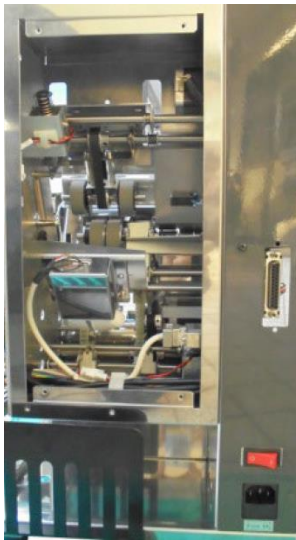
- ②ベルトがうまく掛けられない、狭くて見えづらい  
→右側面カバーを開け、採光などをしてベルトを掛ける

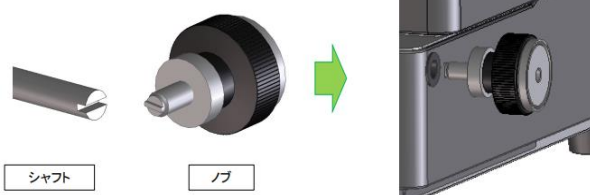
① 用紙除去用ノブにて、シャフトBを回す

② 回転がスムーズになった

回転がスムーズにならない・回転が重い →3)へ

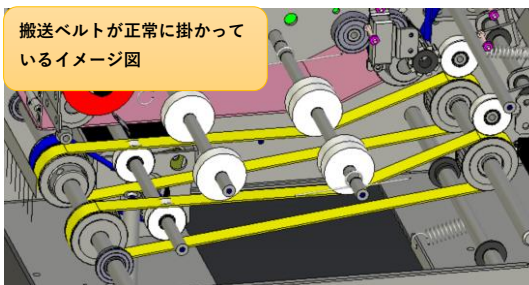
搬送ベルトが正常に掛かっているイメージ図

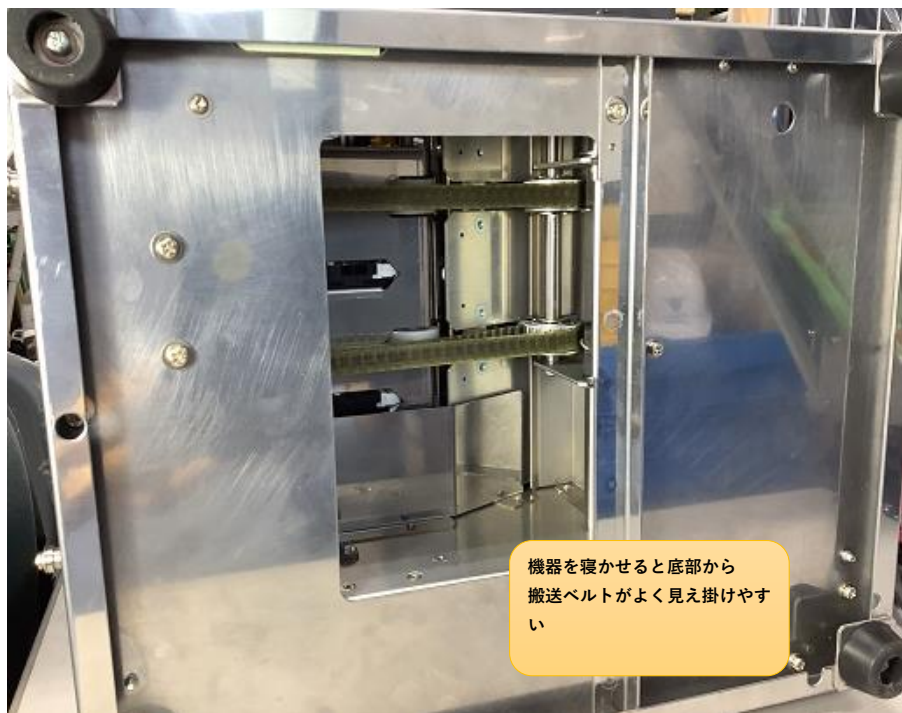
- ②ベルトがうまく掛けられない、狭くて見えづらい  
→場所に余裕があれば機器を寝かせてベルトを掛ける

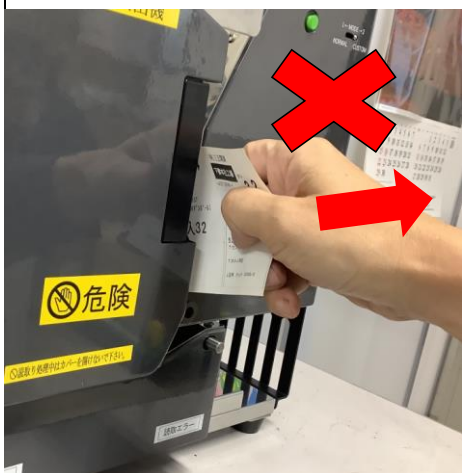
2) かんばんを引き出す(縦搬送)

横に引っ張り除去するとベルトが外れる恐れがあります。  
ノブを使用して除去、または進行方向にゆっくり動かして  
除去してください

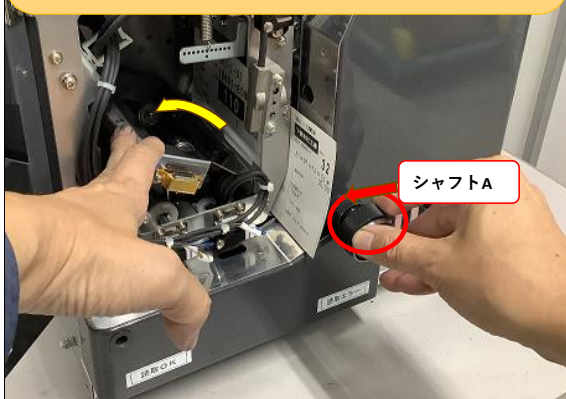
①搬送部ローラーブラケットを開けて  
シャフトAを回し、紙の駆動が切れる所  
(紙が噛んでいない所) まで持って行きます

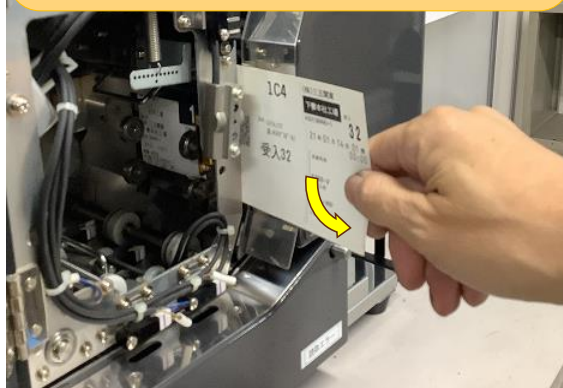
②ゆっくり紙を引き抜いてください。  
駆動が切れていない所では  
斜めにゆっくり引き抜きます

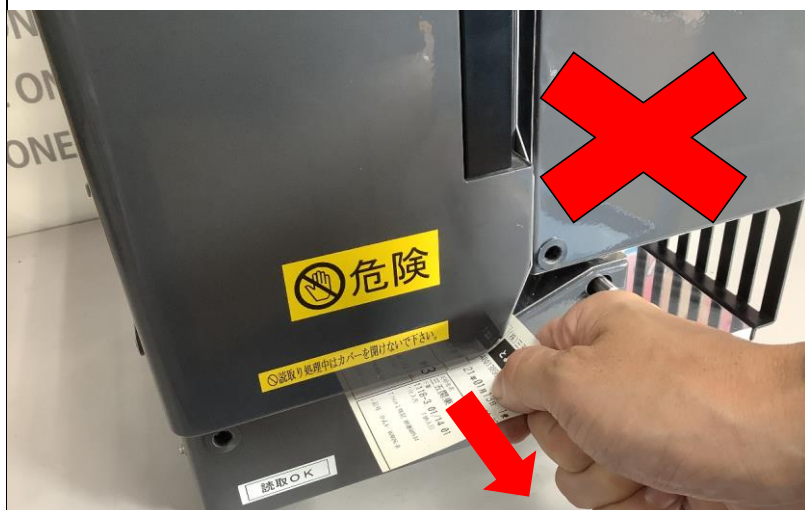
3) かんばんを引き出す(横搬送)

横に引っ張り除去するとベルトが外れる恐れがあります。  
ノブを使用して除去、または進行方向にゆっくり動かして  
除去してください

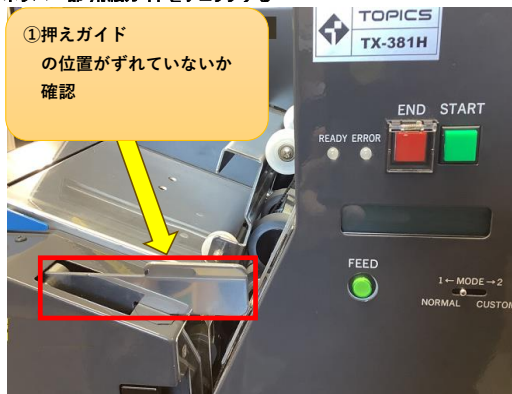
① 押えガイド  
の位置がずれていないか  
確認

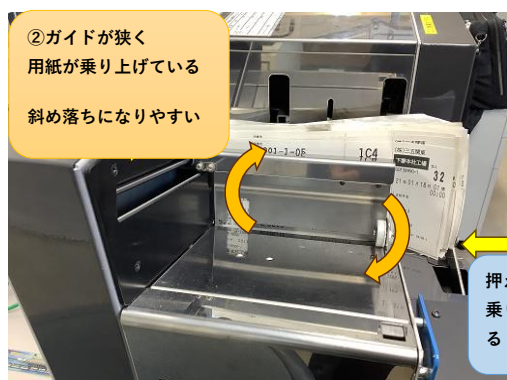
カバーを開ける際は押えガイドを  
触らずに黒い部分をつかんで開閉してくだ  
さい  
※押さえガイドは変形や  
位置ズレしやすい為  
開閉の際触らないでください

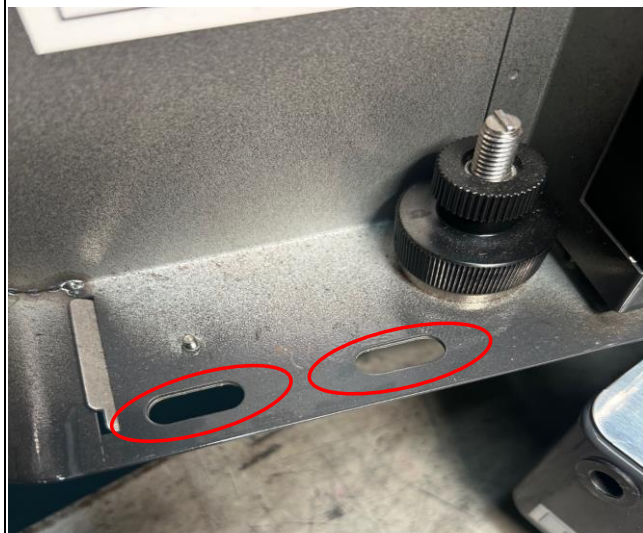
3) スリットに異物がないか確認する

カバーのスリットに紙片などの異物やノブが被さっていると  
センサーエラーになる為、注意する
