TX372Xにて

・引込み不良が発生する。

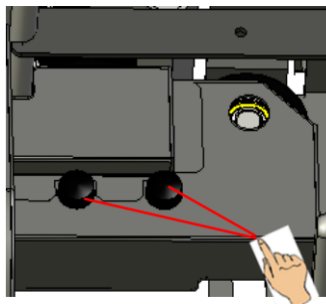
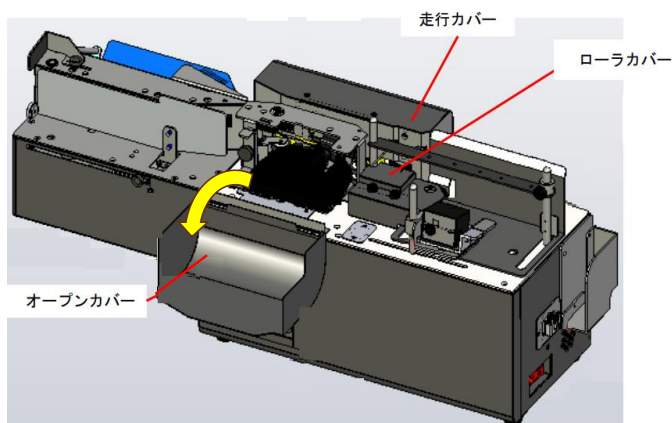
2) ローラーカバーを開ける。

ツマミネジまたは黒トラスネジを外す。  
(トラスネジの場合は2番の+ドライバー使用)

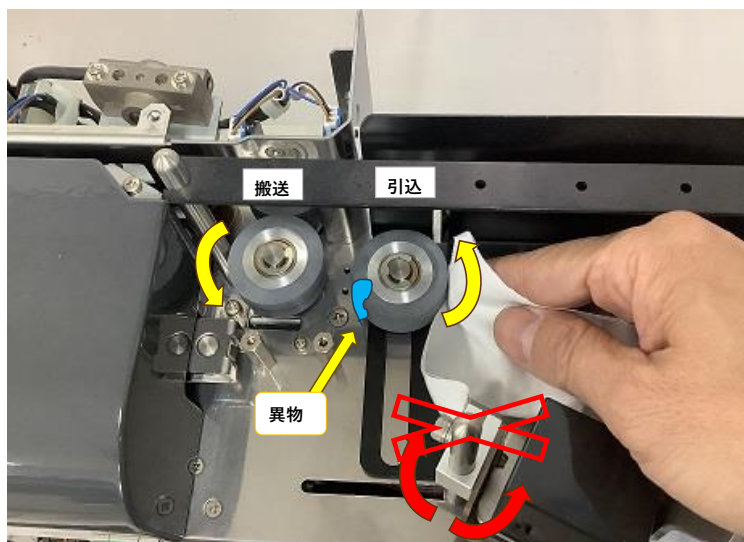
引込・搬送ローラーを手で回しながらウエス(アルコールを染み込ませたもの≒OA機器清掃用アルコールウェットティッシュで代用可)で清掃する。  
異物・汚れ等の付着がないか目視で確認する。

ローラーを手で回しながら拭きます。  
(回す方向はどちらでも可)  
狭いので、金属部品に手指が当たって  
ケガをしないようにご注意ください。

ローラー清掃の際にスキャナーを動かさない  
様にご注意下さい。

スキャナーの角度が変わると  
チケットのQRまたはバーコードを  
読み取れなくなる可能性があります。

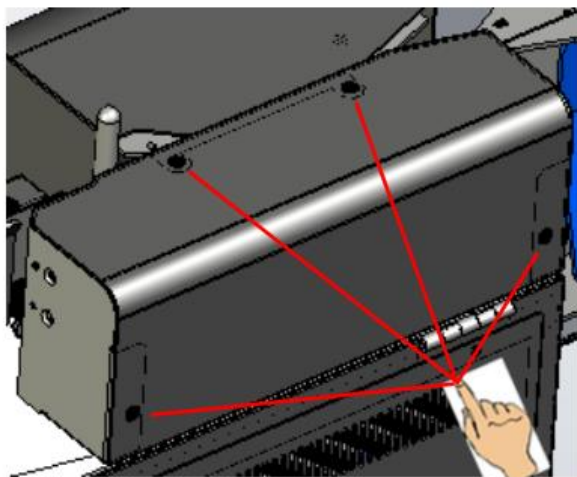
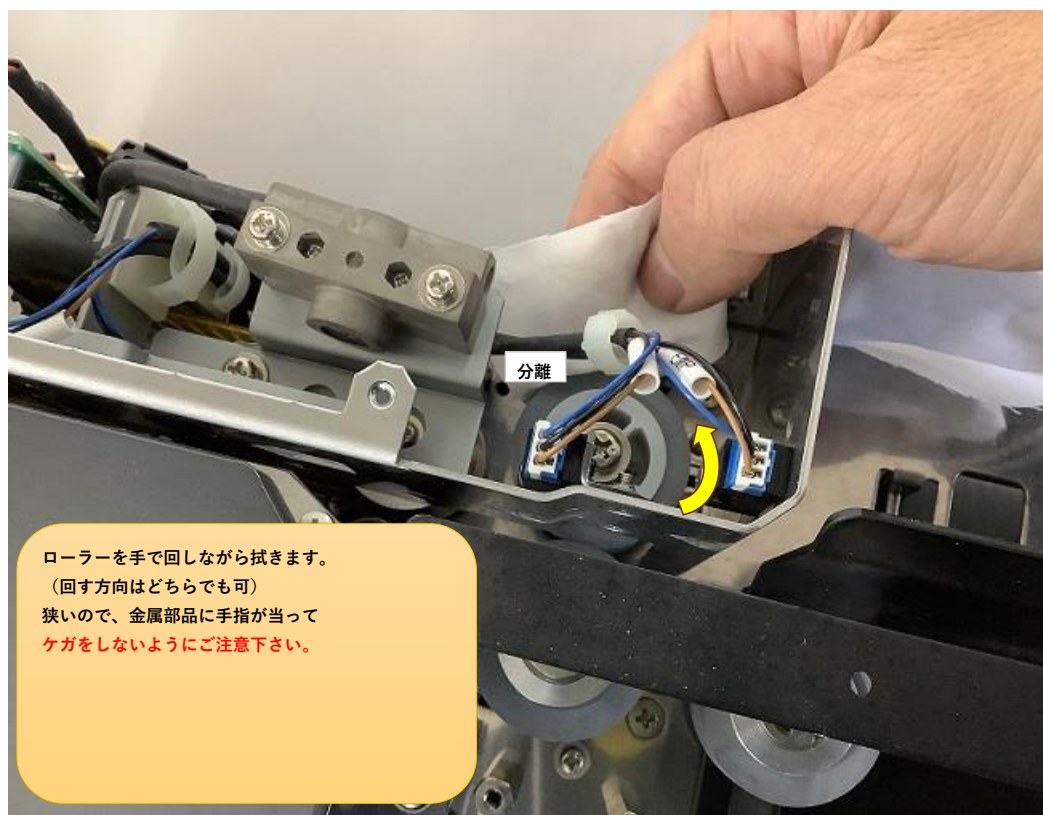
搬送カバーをツマミネジ、または黒皿ネジ4か所で外し、ローラーを手で回しながらウエス(≒OA機器清掃用アルコールウェットティッシュ)で清掃する。  
異物・汚れ等の付着がないか目視で確認する。(黒皿ネジの場合は2番の+ドライバー使用)

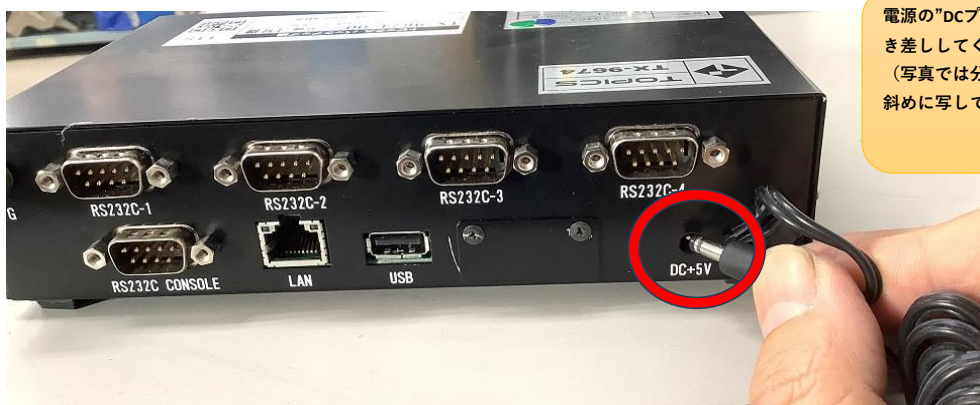
電源ボタンがないため電源ケーブル(DCプラグ)の抜き差しで電源の入れ直しをします。  
プラグを抜いたら、1. 2秒置いてから再び差ししてください。

※TX-9674のステータスLED(赤・緑)が両方消えるまで待ってから操作してください。

電源の"dcプラグ"は真っ直ぐに抜き差ししてください。  
(写真では分かり易くするために斜めに写しています)

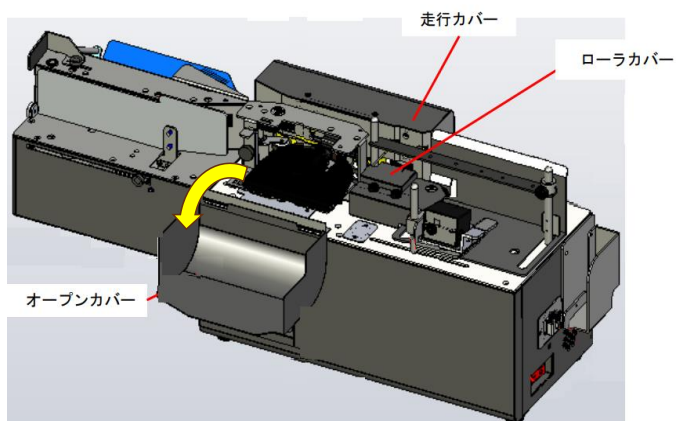
ローラカバー、走行カバーのネジを外して手で手前に開きます。

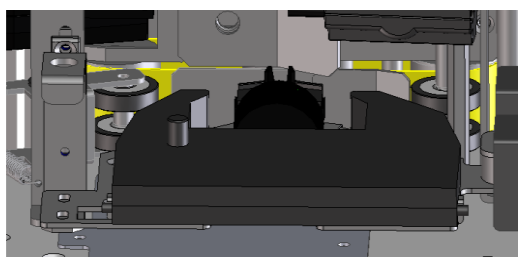
リボンカセットとプリンタベースが水平になるように  
取り付けてください。

- ・浮いて斜めになっている → カセットを上から押さえ、パチッと音がして平行になったらOK。処理を続けてください
- ・浮いていない、平行である → 3)へ

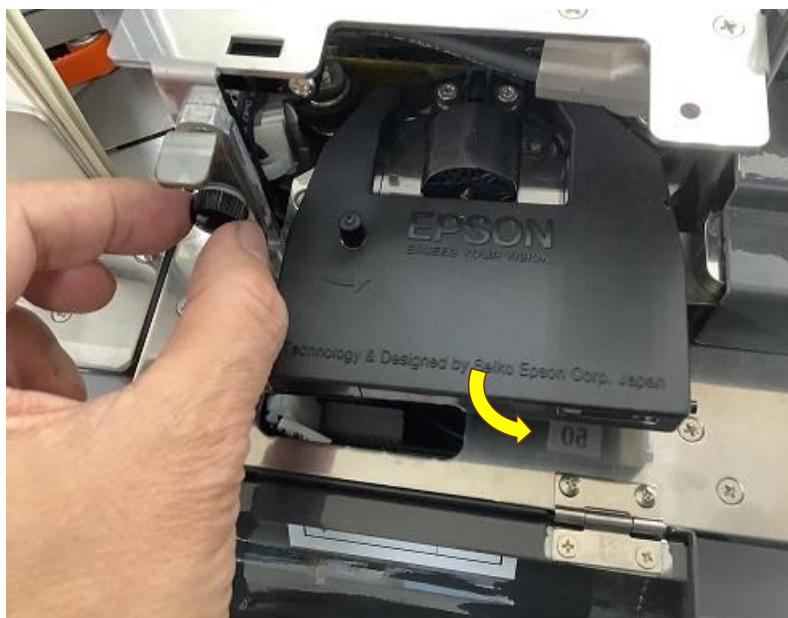
ユリアねじを外し、黄矢印の方向に  
印字ユニットを開けます。  
上図のように再度カセットを取り付けます

- ・直った → 実処理を続けて下さい
- ・直らない → リボンカセットを交換してください
