TX4782,4783にて  
・白抜け印刷不良発生予防対策

TX4782,4783にて

・A5用紙にて白紙印刷が混ざって排出される。

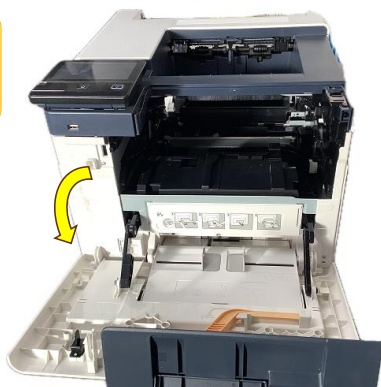
①前面カバーを開けます

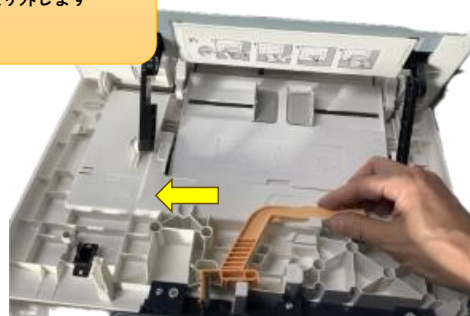
②LPHクリーナーを左にずらし、取り外します

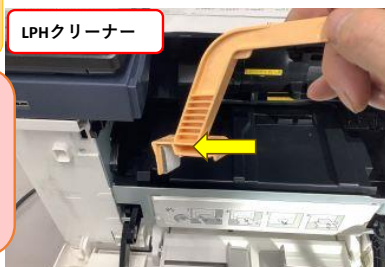
③白いパッド面を使用して清掃します

※白いパッドはドラム交換KITに付属している為捨てないでください  
ドラム交換時にパッドも交換してください

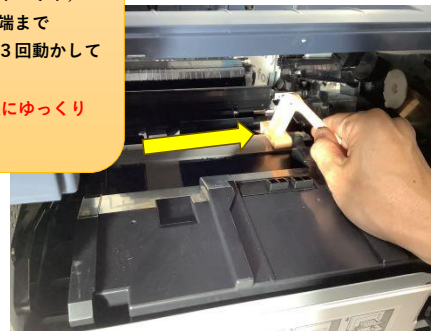
④LPH (LEDプリントヘッド) のガラス面を端から端までクリーナーを2, 3回動かして清掃してください

※強く擦らない様にゆっくり移動させます

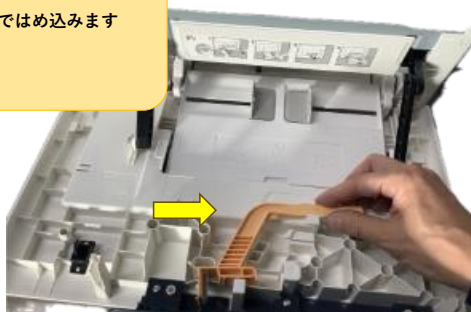
⑤清掃後はクリーナーを右にパチンと音がするまではめ込みます

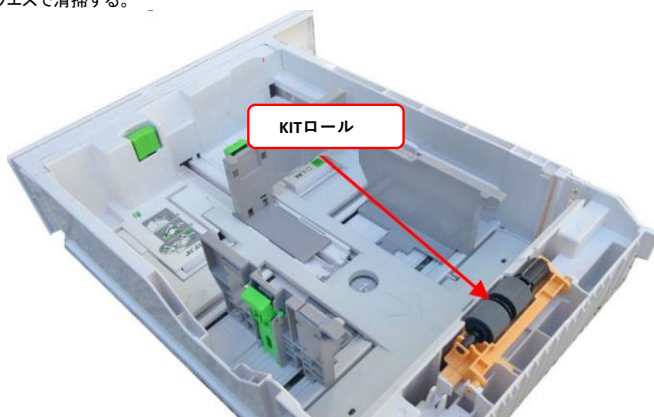
・トレイ1の場合  
ウエスで清掃する。

①トレイ1カセットを抜き出します

②KITロール  
(黒いローラー2個)  
をウエス等で清掃します

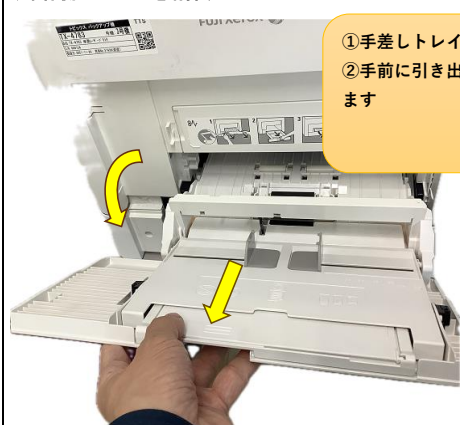
①手差しトレイを開けます  
②手前に引き出し抜き取り  
ます

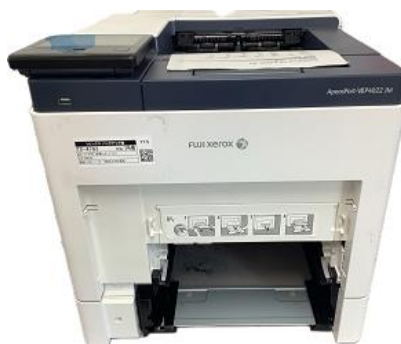
←  
※手差しトレイを  
抜き取った状態

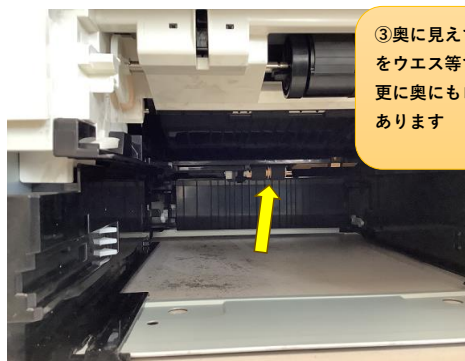
③奥に見えているローラー  
をウエス等で清掃します  
更に奥にもローラーが  
あります

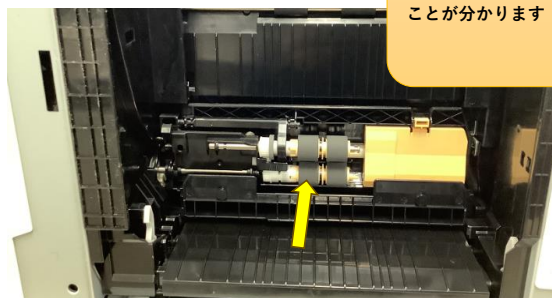
真下から見た図です  
奥のローラーが2連である  
ことが分かります
