TX-540x にて
・エレベーター部縦搬送詰まり発生後対応
・搬送ベルトが外れない除去の方法

トラブル内容

TX-5409,540H にて
かんぱんがエレベータ部から先（ソーター側）へ搬送されない。

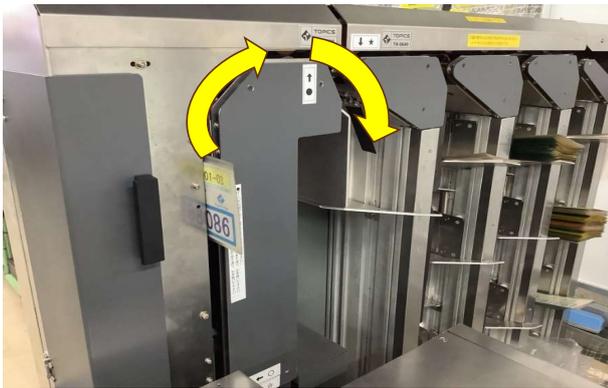
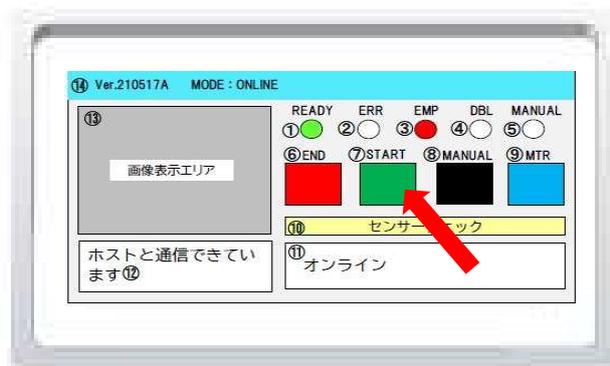
1) スタートスイッチを押す

かんばんが詰まった際

STARTスイッチを押すと排出ポケットに自動排出しますが

それでも搬送路に残ってしまう場合は下記方法にてかんばんを取り出してください。

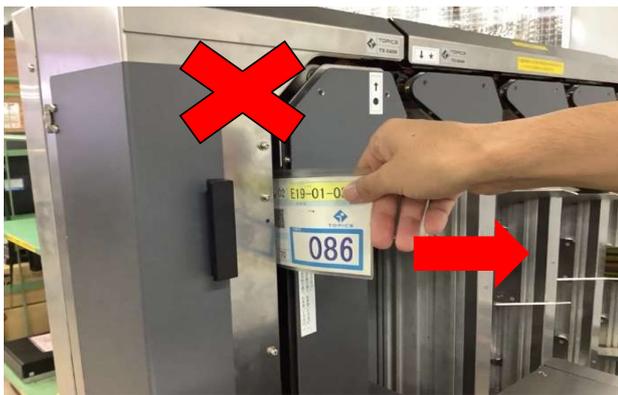
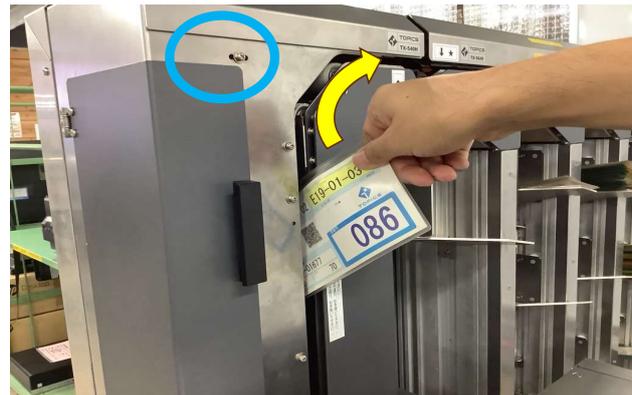
2) かんばんを引き出す

かんばんを引き抜く際は横に引っ張り除去すると
ベルトが外れる恐れがあります。

斜めにゆっくりかんばんを引き抜いてください。

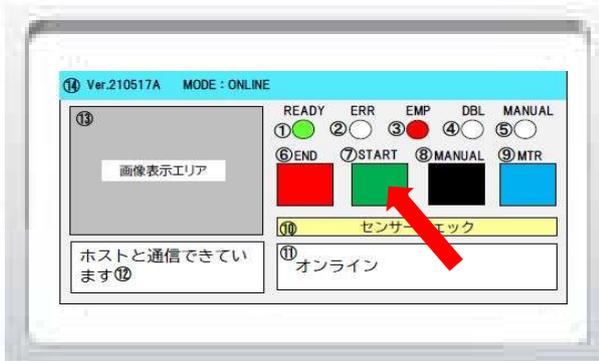
1) スタートスイッチを押す

正常に稼働できないか再度スタートスイッチを押してください。

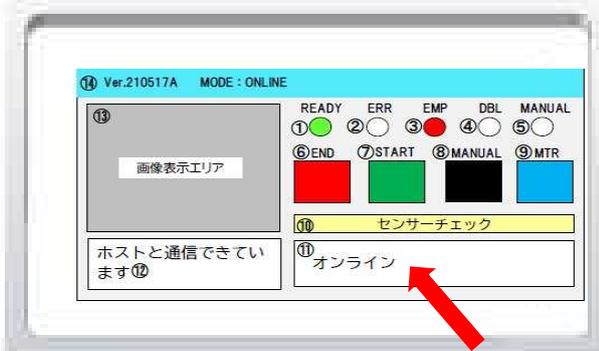
2) エラー内容の確認

画面にエラーが表示されているので確認してください。

エレベータ部でのエラーの多くは【リーダー-S6~8 ○○エラー/○○タイムアウト/かんぱん】等と表示されます。

※ ○○=ON または OFF

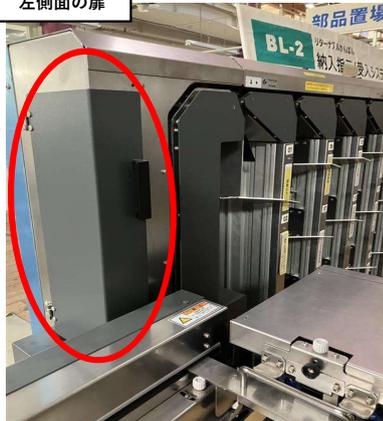
左側面の扉

- エレベータ部左側面の扉を開いて内部をご確認ください。
- エレベータ部下部のカバーを開放し、内部をご確認ください。

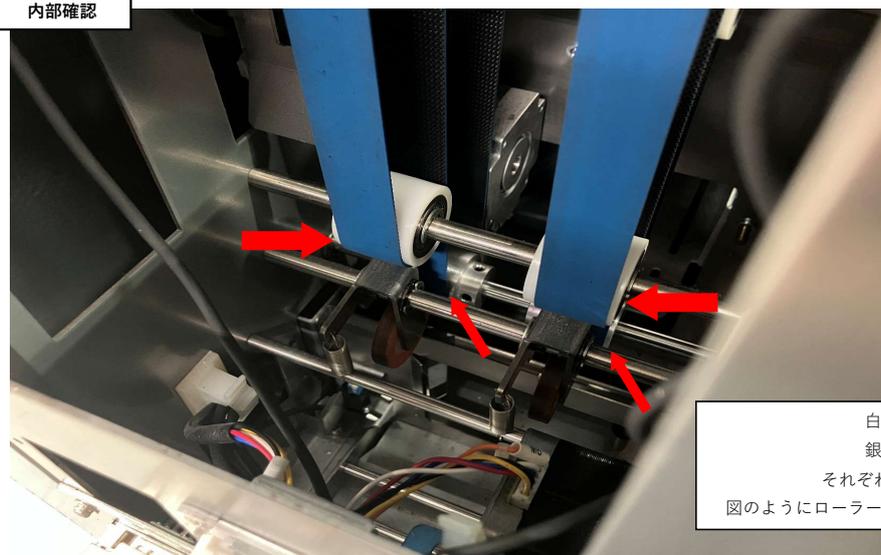
内部確認

白色ローラー（手前側）
銀色ローラー（奥側）に
それぞれベルトは掛かっているか？
図のようにローラーの上にベルトが乗っていたら正常です。

ベルト外れが確認できた場合は隙間からベルトを触り、ベルトを回しながら外れが直せるかお試しください。

※ベルトに触れる際は念のため電源を落として作業をお願いします。

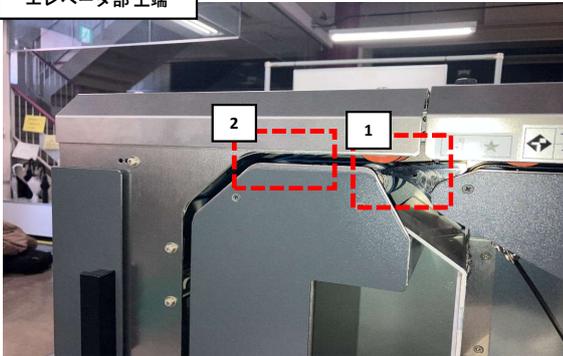
エレベータ部 上端

- ・エレベータ部 上端をご確認ください。
- ・写真の拡大図の場所を確認し、ベルトが外れていないかご確認ください。

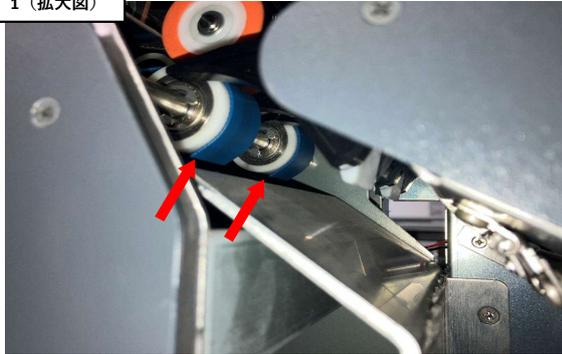
1 (拡大図)

白色ローラーにそれぞれベルトは掛かっているか？
図のようにローラーの上にベルトが乗っていたら正常です。

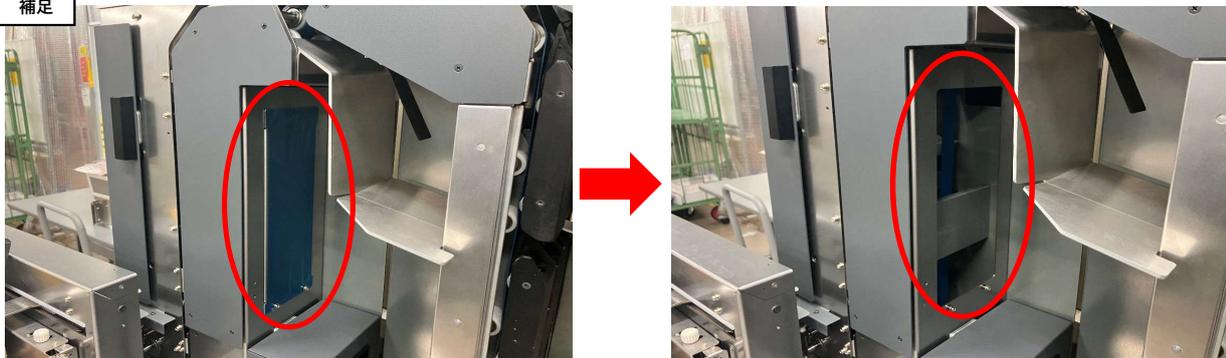
補足

左側の扉からではよく分からない場合や、
設置環境により左側の扉から確認が難しい場合は
こちら側からの確認をお試しください。
